LES DEUX TOURS DE MONTBARD

Opération d'archéologie du bâti conduite en 2022 sur la commune de Montbard, en accompagnement du chantier de restauration des tours Saint-Louis et de l'Aubespin.

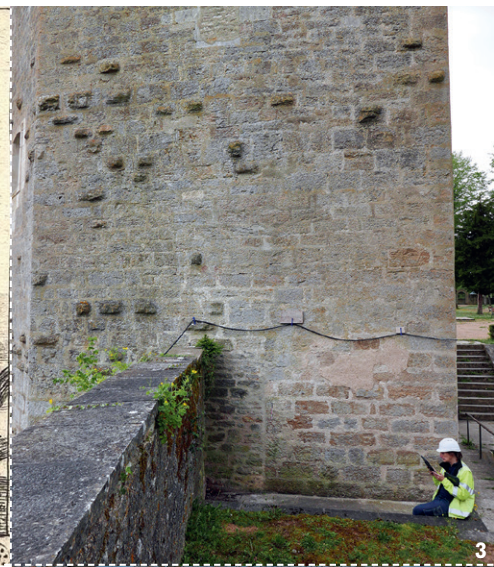
L'appareil en pierres de taille des tours se caractérise par un bossage, c'est-à-dire que certaines pierres sont dotées d'excroissances (fig. 3). En l'état actuel des connaissances, le recours aux pierres à bossage dans l'architecture médiévale s'explique par la volonté d'accentuer le caractère ostentatoire des édifices défensifs, tout en réalisant une économie dans la finition des blocs après leur extraction à la carrière.

Fig. 2 : Gravure réalisée par I. Silvestre vers 1650 : « Chateau de Montbard en Bourgogne », présentée inversée (Bibliothèque municipale de Lyon, F17SIL004229). En bleu, les tours de l'Aubespain (à droite) et Saint-Louis (à gauche). - Fig. 3 : Parement à bossage sur le mur nord de la tour Saint-Louis. - Fig. 4 : Baie à coussiège dans la tour de l'Aubespain. Fig. 5 : Étude en cours des encoches taillées dans les ogives d'une salle de la tour de l'Aubespain. - Fig. 6 : Voûte du rez-de-chaussée de la tour de l'Aubespain : relevé des encoches et restitution vue de dessus du système de grille en bois qui soutenait les couchis du cintre (fond de plan : Patrimoine Numérique). 1 : ogives composées de claveaux ; 2 : armatures en bois du cintre ; 3 : couchis.

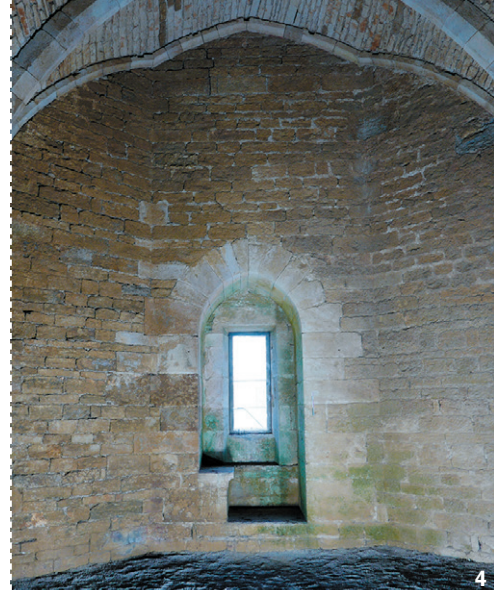
La tour de l'Aubespain a conservé son volume d'origine, avec des salles reliées par des escaliers en pierre situés dans l'épaisseur des murs. Seule fait exception la salle du rez-de-chaussée, qui est indépendante. Ces espaces sont pourvus de hautes baies à coussiège (fig. 4) et de placards muraux monumentaux. Le rez-de-chaussée est équipé de latrines.

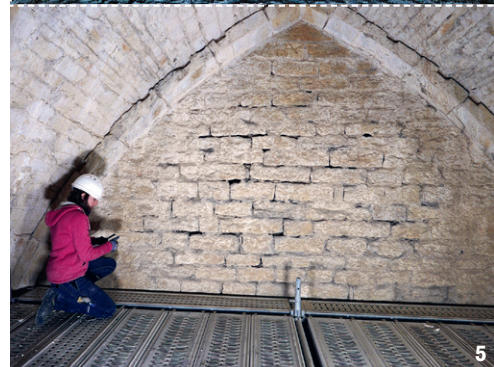
Chaque salle est couverte par une voûte sur croisée d'ogives. Sur les claveaux des ogives, Camille Collomb et son équipe ont observé des encoches dans lesquelles étaient fichées les armatures en bois des cintres destinés à la construction des quartiers de voûte (voûtains) (fig. 5 et 6). Pincés entre les ogives et les voûtains, des fragments de planches, ou couchis, sont les ultimes vestiges du coffrage en bois. Les empreintes de ces planches sont également visibles dans le mortier des voûtes qui, jusqu'à ce jour, n'avait jamais été recouvert par un enduit. Comme tous ces éléments en bois sont démontés une fois les voûtes achevées, l'étude archéologique met donc en évidence des traces rarement documentées, celles de la conception et de la construction de structures à la géométrie particulièrement complexe.

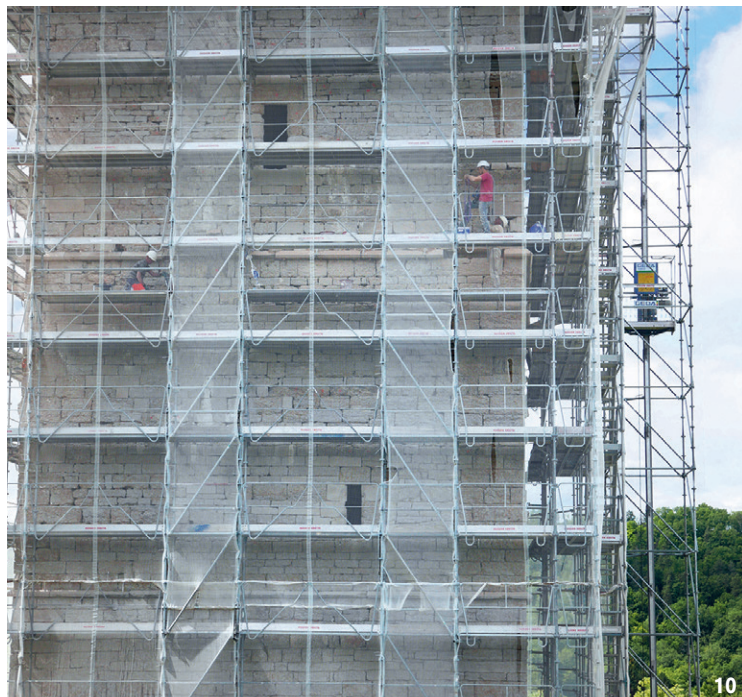
Fig. 10 : Travaux de maçonnerie sur la tour de l'Aubespin (entreprise Jacquet).
Fig. 11 : Tour de l'Aubespin, étude en cours sous la voûte du rez-de-chaussée.

Après le départ des archéologues, les travaux de restauration se poursuivent (fig. 10). Les échafaudages seront déposés et les tours, après avoir fait peau neuve, seront de nouveau accessibles au public. De son côté, l'équipe d'archéologues entreprend de mettre au propre la documentation de terrain et de la comparer avec les sources historiques, afin de dresser le portrait des édifices étudiés. Ces informations, compilées dans un rapport d'étude, pourront être précisées par les datations dendrochronologiques des pièces de bois prélevées dans les maçonneries.
