HISTOIRES D'OS ET D'EAU SOUS LA CLINIQUE DU PARC

**Opération d'archéologie préventive conduite en été 2019
au 6, avenue du Morvan à Autun, en préalable à l'extension de la Clinique du Parc.**

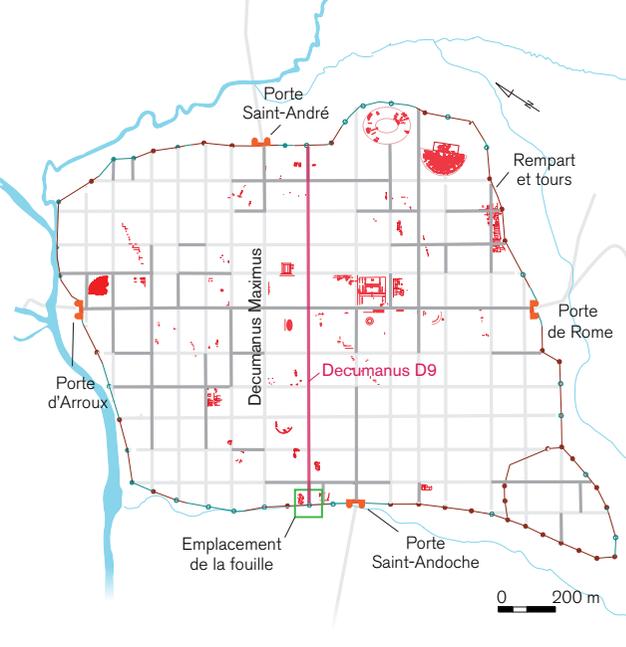
Fig. 2 : Emplacement de la fouille dans le contexte de la ville romaine. © Archeodunum d'après Service archéologique de la ville d'Autun.

La principale problématique scientifique résidait dans l'articulation entre cette voie majeure et une bande de terrain dite « non constructible » longeant le rempart. La fouille devait également permettre d'appréhender l'angle d'un îlot d'habitation, dont une partie avait déjà été explorée en 2001, et de confirmer ou non la présence d'une tour sur le tracé de l'enceinte (fig. 2).

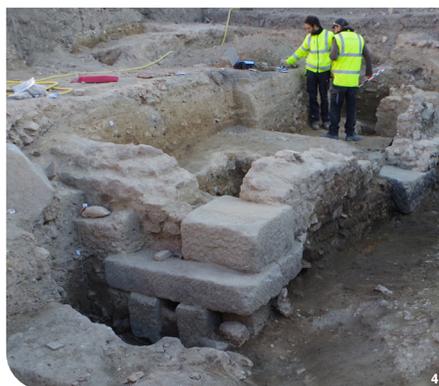
Au nord de la fouille, l'équipe a identifié l'angle de l'îlot urbain déjà largement fouillé en 2001 sous l'hôpital (îlot VIII/IX 3 selon le découpage scientifique en vigueur). Plus précisément, il s'agit d'un mur scandé tous les 4m par des blocs monumentaux en grès, destinés à accueillir des colonnes (fig. 4). L'ensemble devait former une galerie couverte, comparable par exemple aux arcades de Louhans. Dans un second temps, ce dispositif est abandonné et la façade de l'îlot est reculée de quelques mètres.

Fig. 4 : L'angle de l'îlot VIII/IX 3 © A. Maillier - Bibracte

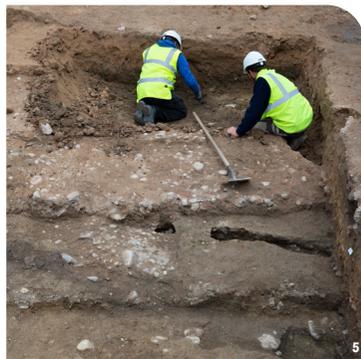
L'essentiel du site est occupé par la rue nommée *decumanus* D9, un axe majeur et central de la ville romaine. L'emprise totale de façade à façade, documentée ailleurs dans la ville, approche les 20 m. À la Clinique, l'épaisseur de la chaussée atteint 1,30 m, résultat de multiples réfections. Des remblais, très riches en mobilier, y alternent avec des surfaces de roulement, pavées de cailloux (fig. 5-6).

Fig. 5 : États successifs de la rue, sillonnée de canalisations © A. Maillier – Bibracte
Fig. 6 : Objets trouvés dans les remblais de la rue : fragments d'enduits peints, assiette et colonnette.

Un autre élément remarquable est la grande quantité de dispositifs liés à la gestion de l'eau. Une vingtaine de structures ont été reconnues, se transformant ou se succédant : caniveaux à ciel ouvert entre la rue et les bâtiments, canalisations en bois enterrées pour l'eau propre. Cette profusion rappelle que les rues romaines, à l'instar de nos rues d'aujourd'hui, ne servent pas qu'à la circulation, mais sont également sillonnées de multiples réseaux techniques.

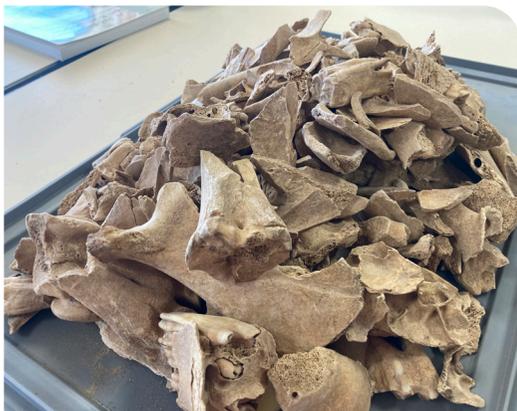
Au pied du rempart, la bande de terrain non constructible est large de 12 m. Sur notre emprise, ce secteur a livré là aussi des revêtements successifs, indices d'un espace de circulation se rehaussant au fil du temps. Cette zone de marge a également servi de dépotoir, comme en témoignent notamment des masses considérables d'ossements animaux (fig. 7). Ces restes proviennent d'activités de boucherie. Pour partie, ils sont récupérés pour fabriquer des objets (tabletterie).

Fig. 7 : Amas d'ossements animaux provenant d'une activité de boucherie.
