DE CES PIERRES, ILS ONT BÂTI LEUR ÉGLISE

RECHERCHES ARCHÉOLOGIQUES AU PRIEURÉ DE TERNAY

**Opération d'archéologie du bâti conduite entre novembre 2020 et décembre 2021
sur la commune de Ternay,
en accompagnement du chantier de restauration de l'église Saint-Mayol.**

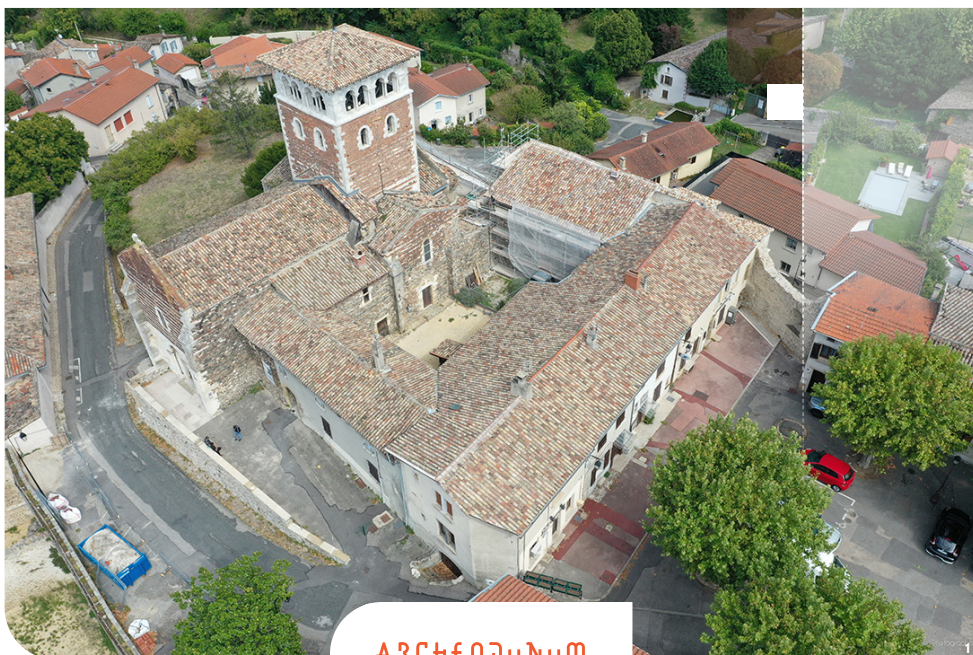
L'église Saint-Mayol de Ternay (69) se dresse sur un promontoire surplombant la rive gauche du Rhône, ce qui la rend visible de loin particulièrement grâce à son clocher en briques (fig. 1).

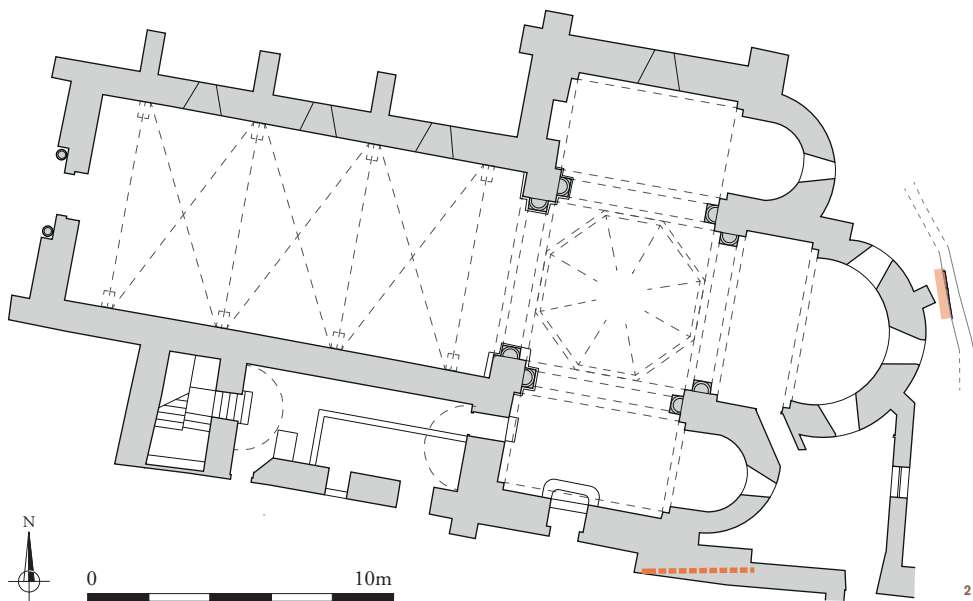
Fig. 2 : Plan de l'église. En rouge, les maçonneries plus anciennes (fond de plan : Sylvie Burki, géomètre-expert DPLG).

L'église Saint-Mayol appartient à un ensemble prieural dépendant de l'abbaye de Cluny (fig.2). La fondation de cet établissement à Ternay remonte, d'après les sources écrites, à la deuxième moitié du x^e siècle au plus tard. L'église, quant à elle, présente des caractéristiques esthétiques qui permettent de placer sa construction au xI^e ou au xII^e siècle (fig.3). La manière dont s'est déroulé ce chantier au Moyen Âge, l'identification des matériaux et des outils utilisés par les bâtisseurs, la restitution des élévations originelles de l'église, sont autant de questions auxquelles l'équipe d'Archeodunum a tenté de répondre.

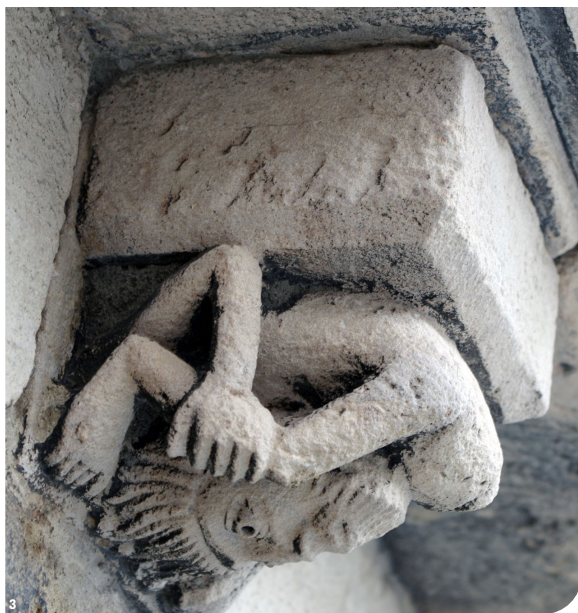
Fig. 3 : Modillon sculpté de l'abside, représentant un acrobate.

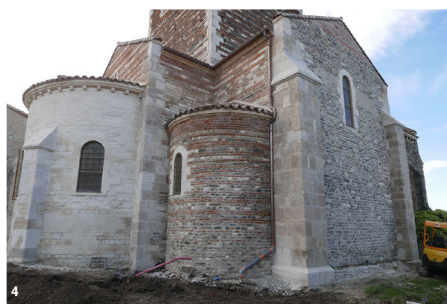
Les matériaux de construction sont diversifiés et révèlent un approvisionnement réfléchi, fondé sur une bonne connaissance de leurs caractéristiques techniques (fig. 4) : le granite pour les pierres de taille des épaulements et des contreforts, la molasse pour celles de l'abside, le calcaire, le tuf et la brique pour les parties hautes, le tuf pour les voûtes, en raison de la légèreté de ce matériau.

Fig. 4 : Partie nord-est de l'église, après restauration. On y distingue les différents types de pierre. - Fig. 5 : Mortier sableux entre les pierres de taille de l'arc et mortier caillouteux dans l'appareil du mur. - Fig. 6 : Pierre sommitale du bras sud du transept.

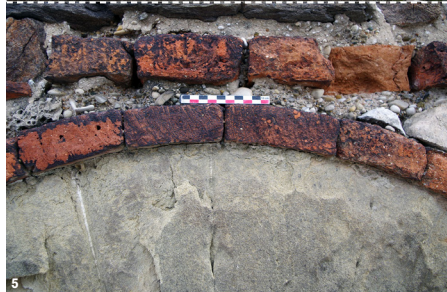
Le mortier le plus abondamment utilisé se caractérise par de nombreux graviers et cailloux (> 2 mm). Il est approprié pour les joints épais qui séparent les moellons. En revanche, les bâtisseurs ont souhaité réduire l'épaisseur des joints entre les pierres de taille. Pour ce faire ils ont utilisé une recette de mortier différente composée d'une charge sableuse (< 2 mm). Ces deux liants sont utilisés conjointement dans les murs et pour toutes les maçonneries du transept et du chevet (fig. 5), ce qui témoigne d'un approvisionnement maîtrisé du granulat, peut-être même anticipé pour tout l'édifice afin de ne pas en manquer. Il y avait donc au moins deux aires de gâchage durant toute la durée du chantier des parties orientales.

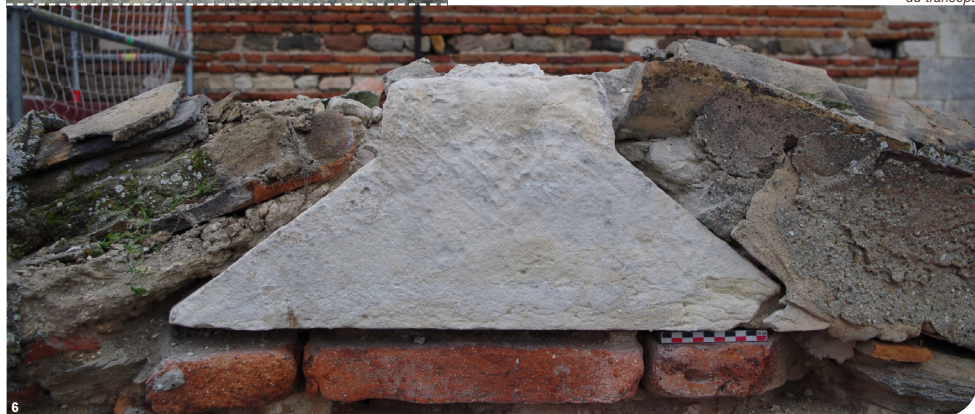
Dès l'origine, les murs pignons s'élevaient légèrement au-dessus des toitures. Les parties hautes de l'église ont fait l'objet de nombreuses transformations au fil des siècles mais, au sud, la pierre sommitale du mur pignon est conservée : taillée à la manière d'un fronton dans du calcaire blanc, elle servait de socle à une sculpture aujourd'hui disparue (fig. 6).

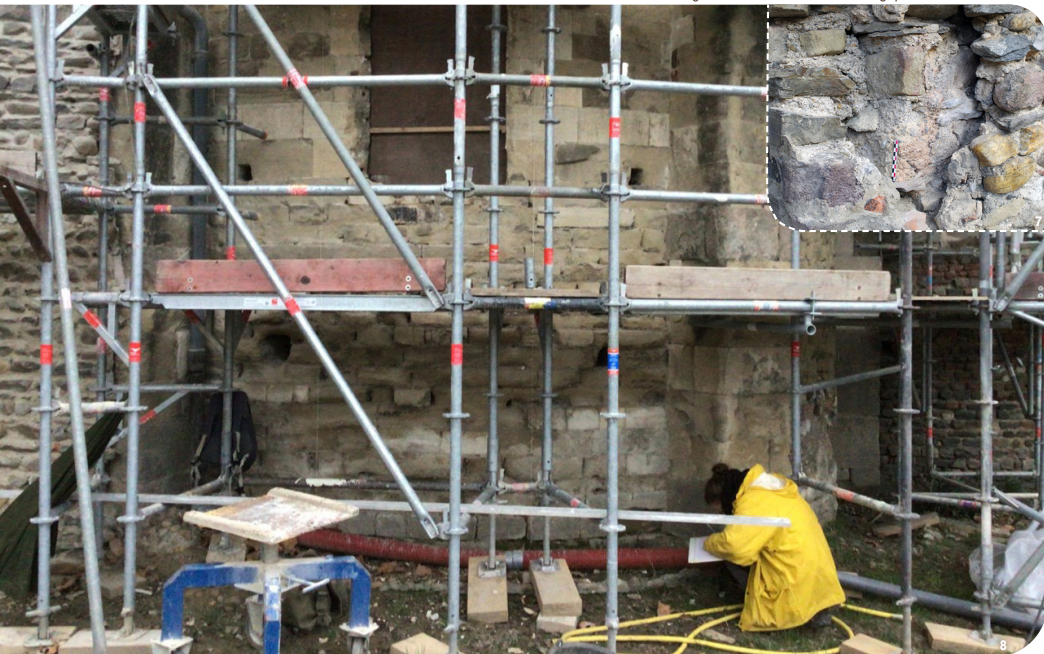
En particulier, le bras sud du transept a été construit en englobant un mur plus ancien : conservé sur une hauteur de près de 4 m, ce mur pourrait bien appartenir aux premiers bâtiments du monastère, antérieurs à la construction de l'église romane (fig. 7).

Fig. 7 : Mur ancien englobé dans la construction de l'église romane. -
Fig. 8 : Relevé et étude archéologique de l'abside en cours.
