# ENQUÊTE ARCHÉOLOGIQUE À MENDE

### Opération d'archéologie préventive conduite en 2023 sur la commune de Mende (Lozère) au 7-9 rue de la Liberté, en préalable à la restauration des rez-de-chaussée.

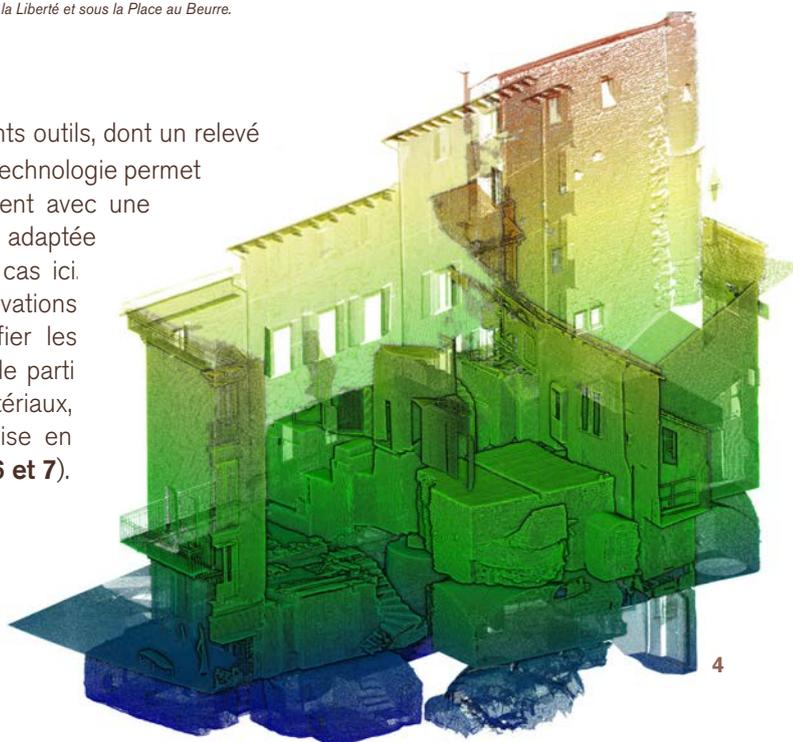
Fig. 4 : Extrait du relevé au scanner 3D. L'échelle chromatique va du plus bas (bleu) au plus haut (rouge). - Fig. 5 : Salle 1. Relevé phasé du mur nord. - Fig. 6 : Salle 1. Les archéologues étudient le mur nord.

Cécile Rivals et son équipe ont mis en œuvre différents outils, dont un relevé par scanner 3D (fig. 4). Grâce à un rayon laser, cette technologie permet de mesurer et de restituer les volumes d'un bâtiment avec une très grande précision. Elle est particulièrement bien adaptée à l'analyse de volumes complexes, comme c'est le cas ici. Les archéologues s'attellent ensuite à étudier les élévations des maisons (fig. 5 et 6). Ils cherchent à identifier les modifications, les ajustements et les changements de parti survenus au cours du temps et des travaux. Les matériaux, les marques lapidaires, les traces d'outils et de mise en œuvre documentent les modes de construction (fig. 6 et 7).

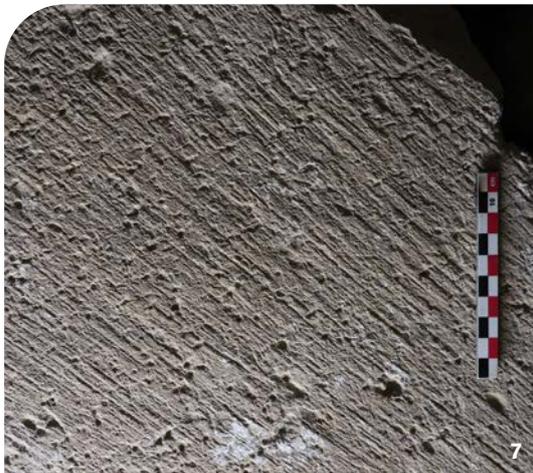
Fig. 7 : Détail d'un bloc taillé. La lumière rasante fait apparaître les traces caractéristiques du marteau taillant.

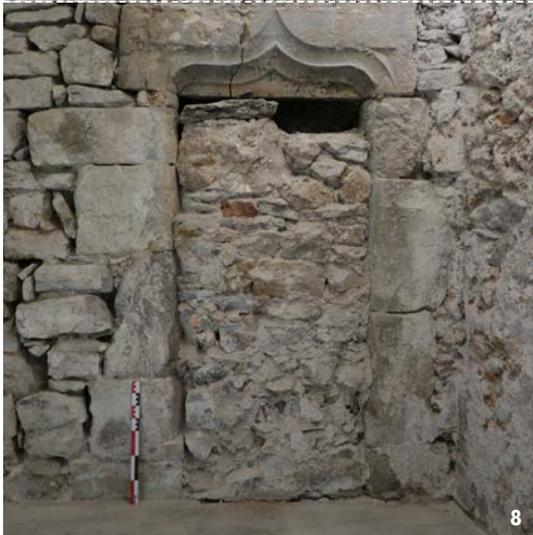
Fig. 8 : Porte à accolade, bouchée ultérieurement.

Sous les enduits muraux récents et les faux-plafonds, plusieurs ouvertures (portes, dont une à accolade (fig. 8), fenêtres, niches) témoignent de nombreux états successifs (fig. 5 et 9). Ces ouvertures révèlent également qu'une partie du rez-de-chaussée actuel a été un espace extérieur à la fin du Moyen Âge. Il s'agissait probablement d'une rue traversant l'îlot selon un axe nord/sud, comme le laisse entendre une mention écrite de la fin du XVIII<sup>e</sup> siècle à propos d'un conflit de voisinage.

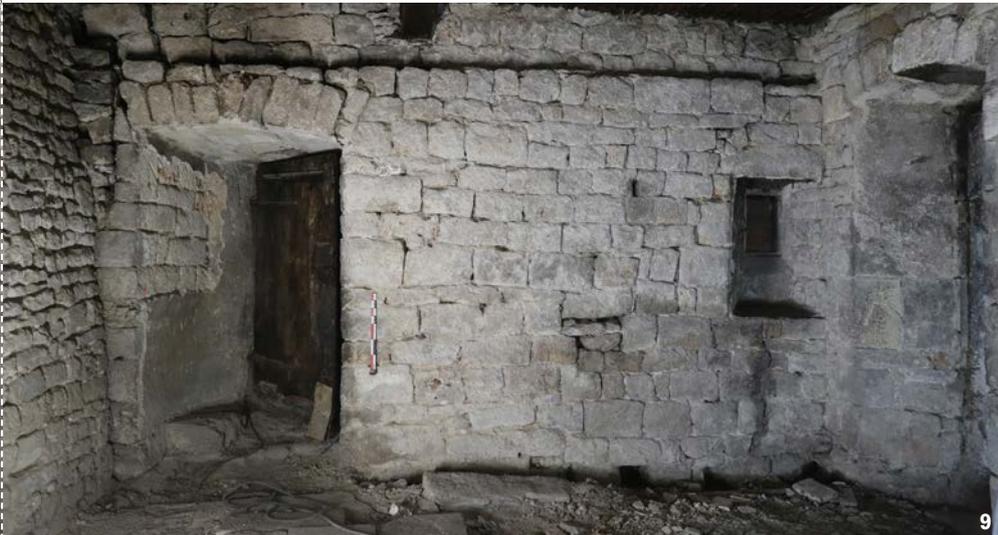
Fig. 9 : Salle 5, mur sud, premier étage. Il s'agit du mur le plus ancien de la maison.
